A MOSAIC FROM THMUIS, EGYPT: Continuation of a restoration project and complementary observations on the constituent materials.

Marion Rapilliard Musée départemental Arles antique
 Hanaa Tawfick Centre d'études alexandrines (USR 3134, CNRS)
 Anne-Marie Guimier-Sorbets Université de Paris Nanterre

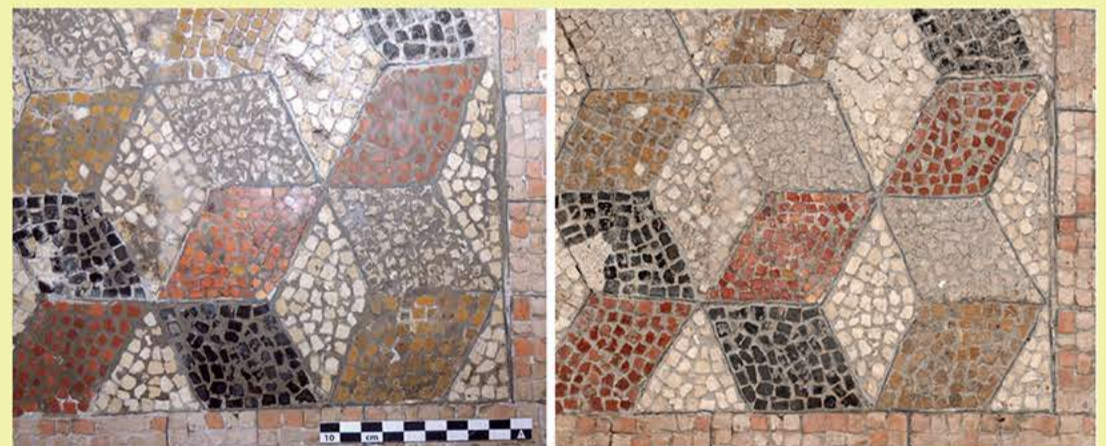
Détail du pavement avant et après élimination du ciment

Face à l'impossibilité d'éliminer intégralement le ciment sans provoquer de dommages sur le pavement, il a été jugé nécessaire de « nuancer » l'objectif du nettoyage en cherchant avant tout à harmoniser le *tessellatum* et à atteindre le juste degré entre le retrait de ce matériau moderne et la conservation des matériaux antiques. L'opération nécessitait un outil simple, précis et parfaitement maîtrisable : l'allègement du ciment a donc été réalisé à l'aide d'un scalpel afin d'adapter le geste aux particularités du *tessellatum*. Le degré de nettoyage a été ajusté dans les parties du décor conservant des traces de peinture et des tesselles en faïence. Le dégagement a été mené jusqu'à un stade satisfaisant pour la lecture du décor.

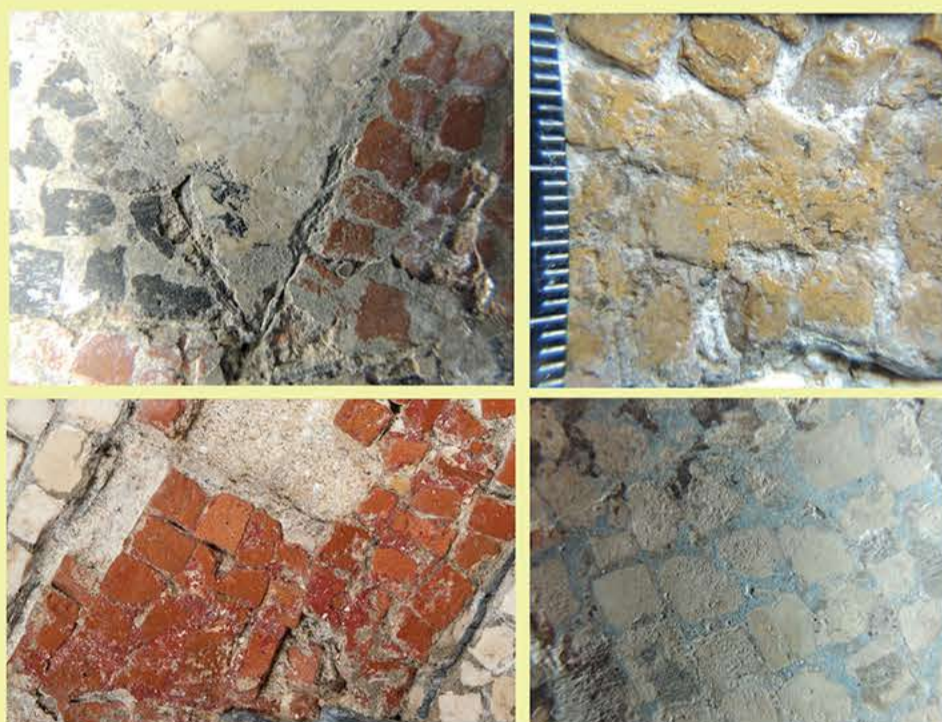
Vestiges de polychromie sur les tesselles et les joints

Pendant ce travail de nettoyage très fin et progressif, more precise observations were made that revealed evidence of the use of faïence tesserae. This intervention also led to further consideration of the preserved traces of paint, evidence of a pictorial technique that originally extended across all of the work. Ainsi on comprend mieux comment, dans ce panneau, la couleur est rendue à la fois par le matériau des tesselles (pierre et faïence) et par l'adjonction de peinture et de mortier coloré.

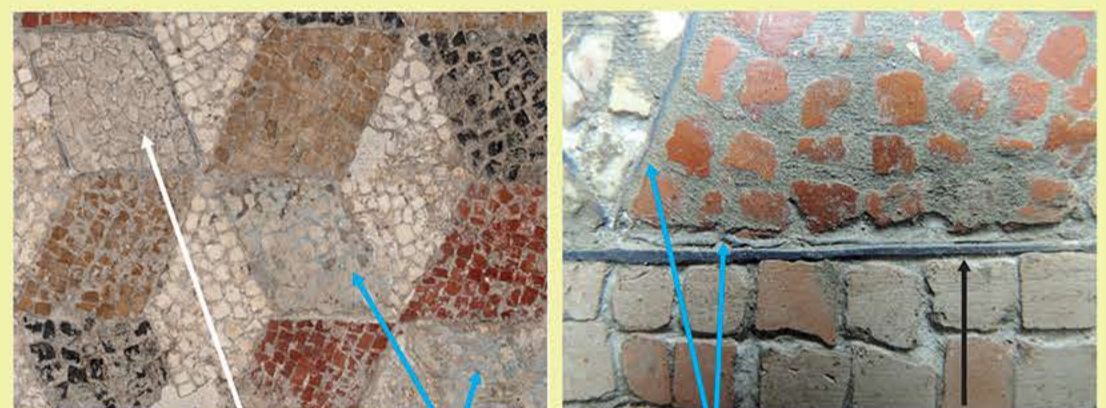
Losange moderne : pierre blanche

Losanges bleus antiques : faïence et peinture

Lame de plomb moderne

Lames de plomb antiques

- Dans le motif de cubes, certains losanges bleus, dont la faïence était particulièrement mal conservée, ont été refaits en tesselles de pierre blanche.
- Certaines zones de lacunes ont été refaites, avec des tesselles de pierre de couleur, mais sans adjonction de peinture.
- Plus étonnant, des lames de plomb modernes ont été mises en remplacement des lames antiques disparues.
- La bande de bordure décorée de tours crénelées rouge clair et blanc, de largeur très inégale selon les côtés, semble moderne au moins pour une grande partie.

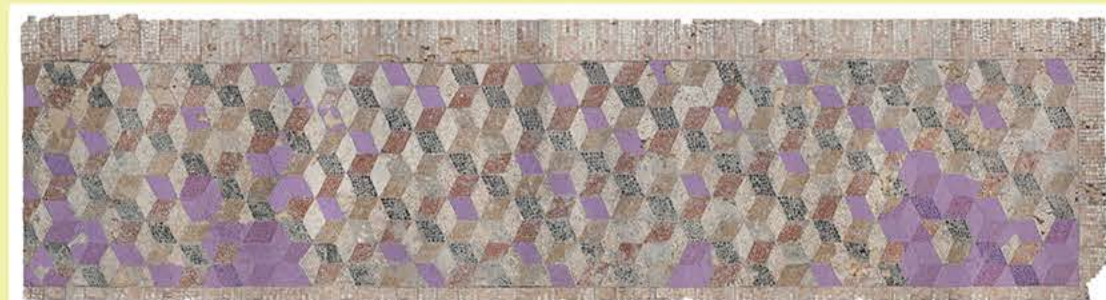
Localisation des réfections modernes dans les cubes (zones mauves)
